## RAPORT Z OGLEDZIN POJAZDU

Data oględzin:	29.09.2021
Miejsce oględzin:	Zielona Góra

PODSTAWOWE DANE	
Marka:	Mazda
Model:	6
Typ nadwozia:	sedan
Stan licznika:	281104 km
Rok produkcji:	2004
Pojemność silnika:	2261 cm <sup>3</sup>
VIN:	---
Nr rej:	---
Moc:	122 kW
Data pierwszej rejestracji w Polsce:	17.01.2020r
Skrzynia biegów:	manualna
Kolor:	czarny
Liczba drzwi:	5
Pochodzenie pojazdu:	Niemcy
Badanie techniczne:	ważne do 20.01.2022r
Polisa OC:	ważna do 19.01.2022r

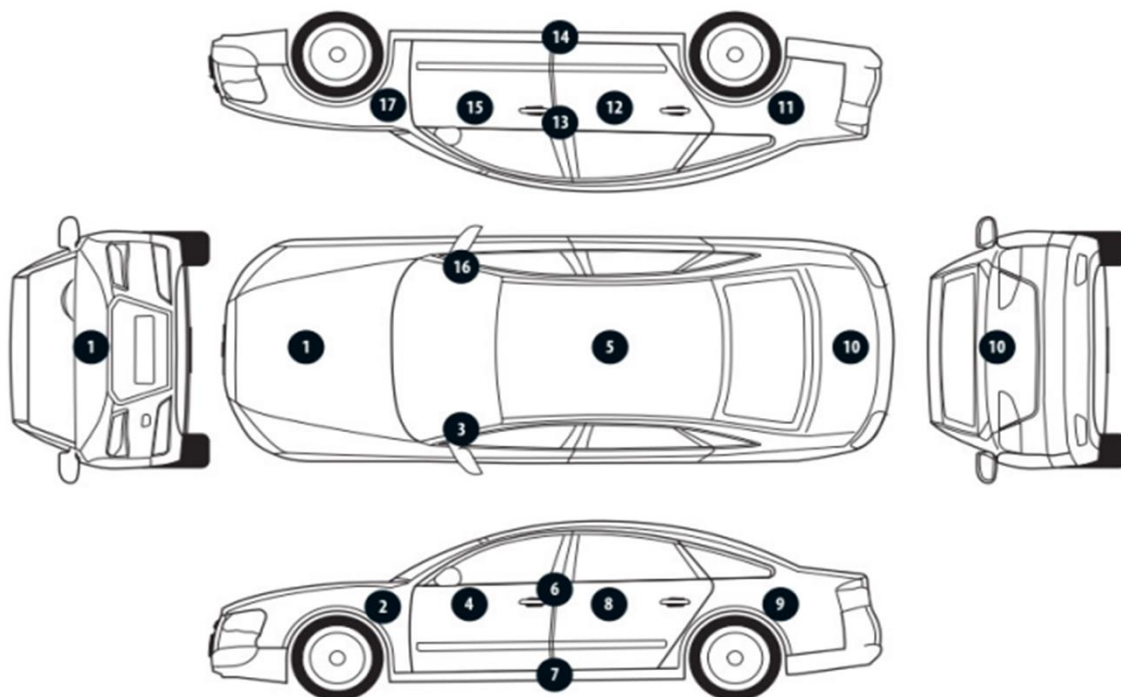
## POMIAR GRUBOŚCI POWŁOKI LAKIERNICZEJ

Nr punktu pomiaru	Nazwa elementu	Wynik pomiaru [ $\mu\text{m}$ ]
1	Pokrywa przednia	80-120
2	Błotnik przedni lewy	110-190
3	Słupek przedni lewy	60 - 110
4	Drzwi przednie lewe	80-120
5	Dach	80 - 100
6	Słupek środkowy lewy	80 - 130
7	Próg lewy	60 - 110
8	Drzwi tylne lewe	80- 120
9	Błotnik tylny lewy	80- 120
10	Pokrywa/ kłapa	190 - 260
11	Błotnik tylny prawy	90 - 110
12	Drzwi tylne prawe	70 - 120
13	Słupek środkowy prawy	50 - 110
14	Próg prawy	60 - 110
15	Drzwi przednie prawe	80 - 120
16	Słupek przedni prawy	60 - 110
17	Błotnik przedni prawy	110 - 160

Karoseria w słabym stanie, występują liczne ogniska korozji.. Po badaniu grubości powłoki lakierniczej większość elementów jest w oryginalnym malowaniu jednak z widocznymi śladami korozji co jest dosyć charakterystyczne dla tego modelu. Dodatkowo w bagażniku jest już przegniła na wylot dziura w miejscu na koło zapasowe.

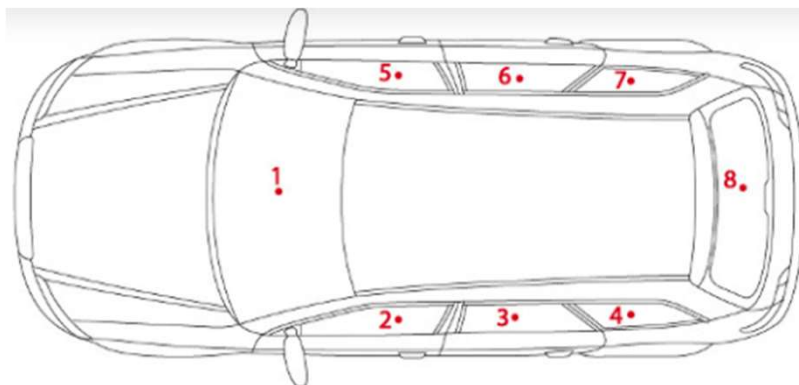
STAN SZYB

Producent	Rok produkcji	Opis
1	Pilkington	2015	szyba wymieniona
2	Mazda	2004	brak oznaczeń
3	Mazda	2004	brak oznaczeń
4	Mazda	2004	brak oznaczeń
5	Mazda	2004	brak oznaczeń
6	Mazda	2004	brak oznaczeń
7	Mazda	2004	brak oznaczeń
8	Mazda	2004

Przednia szyba została wymieniona. Pozostałe szyby są oryginalne, brak wyraźnej informacji o roku porokcji, brak oznaczeń na szybach, przyjęto rok produkcji auta. Wszystkie szyby bez śladów odprysków i uszkodzeń.

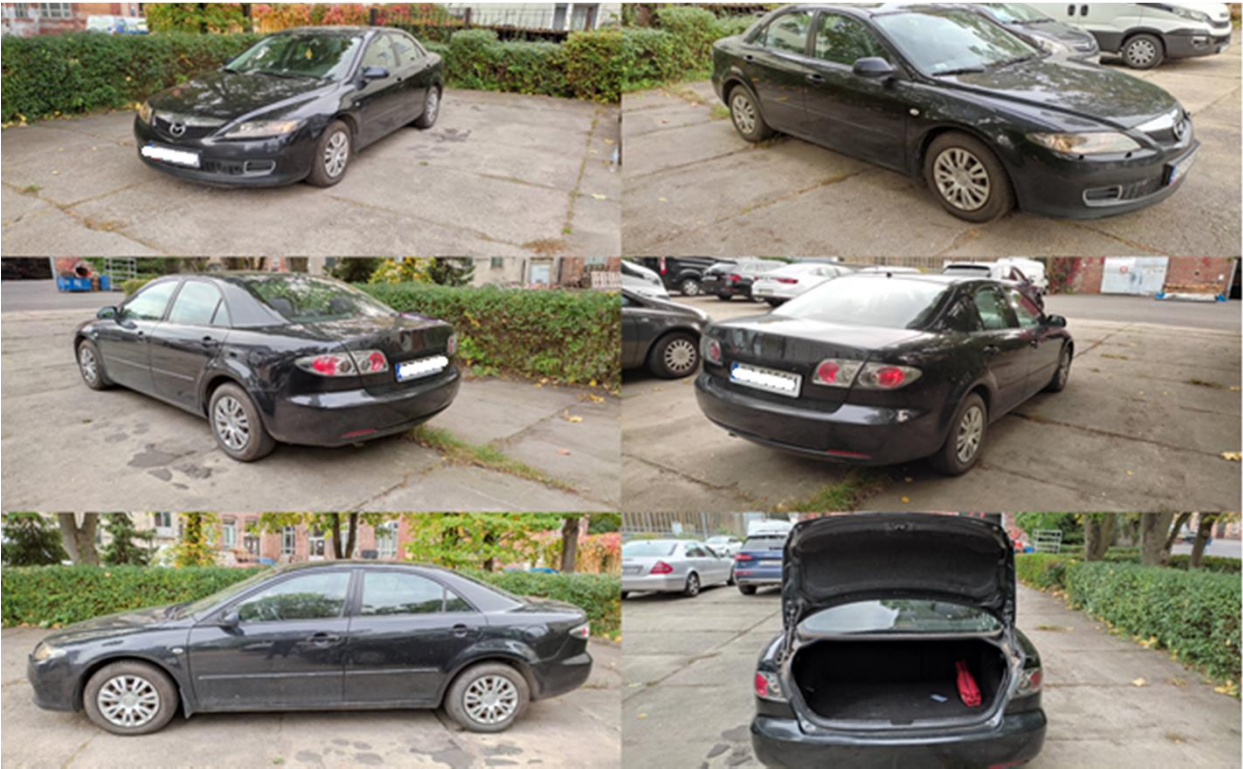
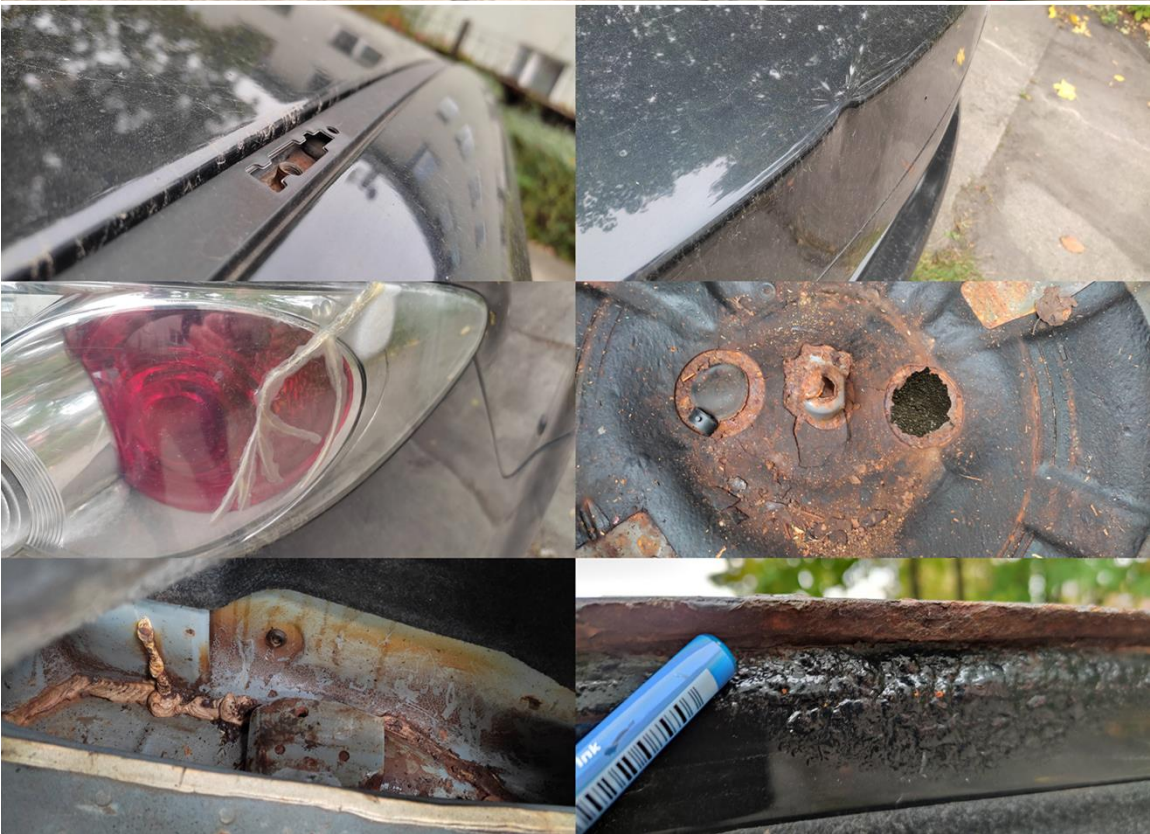
ZDJĘCIE NADWOZIA
------------------

**BŁOTNIKI** - element powtórnie malowany; **KLAPA BAGAŻNIKA** - wgniecenie z odpryskiem, brak znaczka producenta, perforacja karoserii; **ZDERZAK PRZEDNI** - źle spawany; **MASKA** - odpryski do 0.7 cm, widoczne ślady odkręcania klapy; **USZCZELKI PRZY SZYBACH BOCZNYCH** - poszarpane; **ŚLADY RDZY** - na wszystkich drzwiach, progach, bagażniku oraz podwoziu; **TYLNY REFLEKTOR PRAWY** - uszkodzony, zaklejony taśmą; **RELINGI DACHOWE** - brak zaślepek; Samochód do oględzin przedstawiono znacznie zabrudzony. Ślady rys, odprysków i pęcherzyków rdzy widoczne na wielu elementach samochodu.

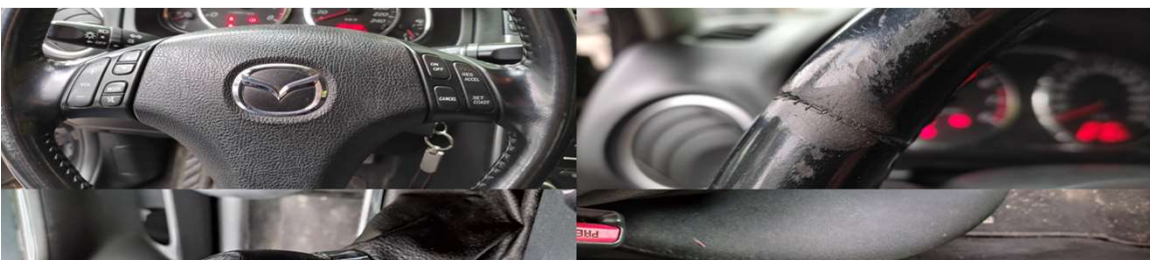
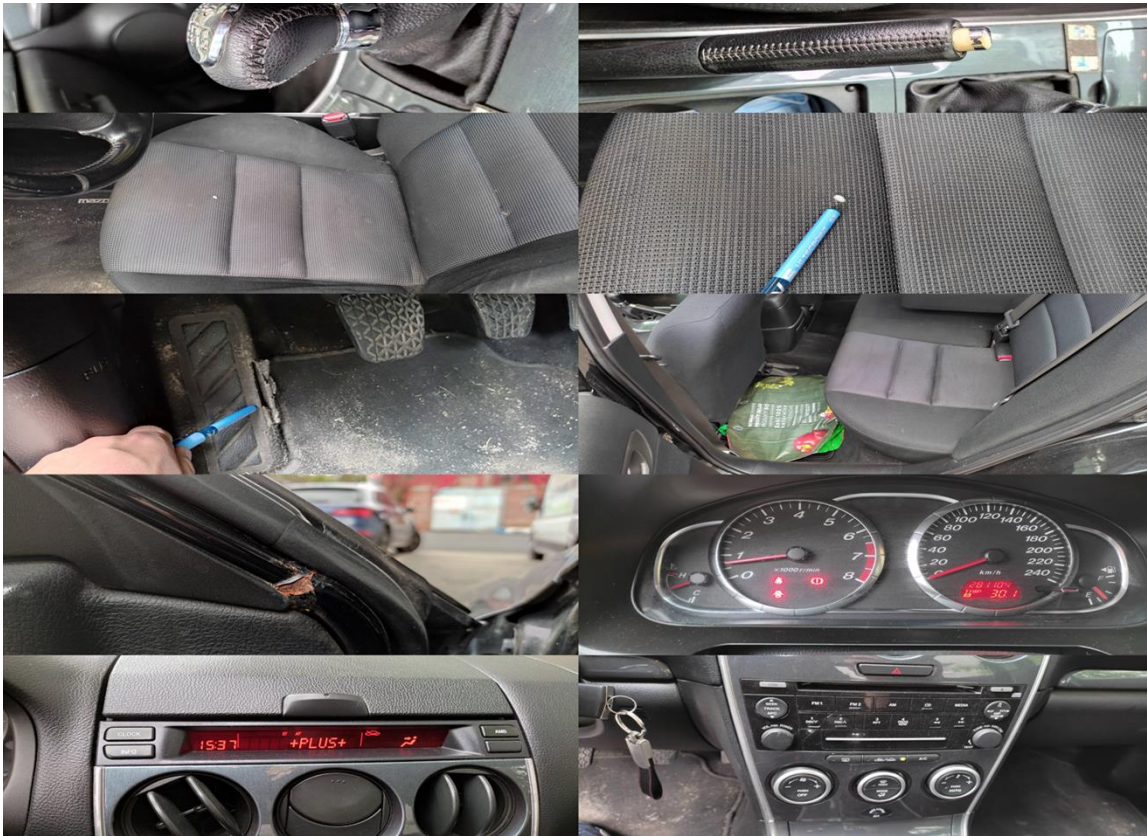
ZDJĘCIA WNEŹRZA

Opis
Kierownica	Mocno poprzecierana.
Dźwignia biegów	Nowy, nieoryginalny.
Fotel kierowcy	Wypalona dziura po papierosie, brudny.

Fotel pasażera	Zabrudzony.
Tylna kanapa	Zabrudzona.
Podłokietnik	Wytarty, normalne ślady zużycia.
Kokpit	Stan dobry, bez uwag.
Schowek	Bez uwag, nieklimatyzowany.
Bagażnik	Dziura na wylot!, mocno zabrudzone wnętrze.
Dywaniki	Mocno zużyte.
PODSUMOWANIE:	
<p>W aucie wyraźnie czuć zapach papierosów. Tapicerka dosyć mocno zabrudzona nadaje się do prania. Dywaniki materiałowe. Poza przepaloną dziurą na fotelu kierowcy tapicerka nieuszkodzona. W bagażniku w miejscu na koło zapasowe jest dziura na wylot o średnicy ok 5 centymetrów. Uszkodzony podnóżek kierowcy na długości ok 5cm.</p>

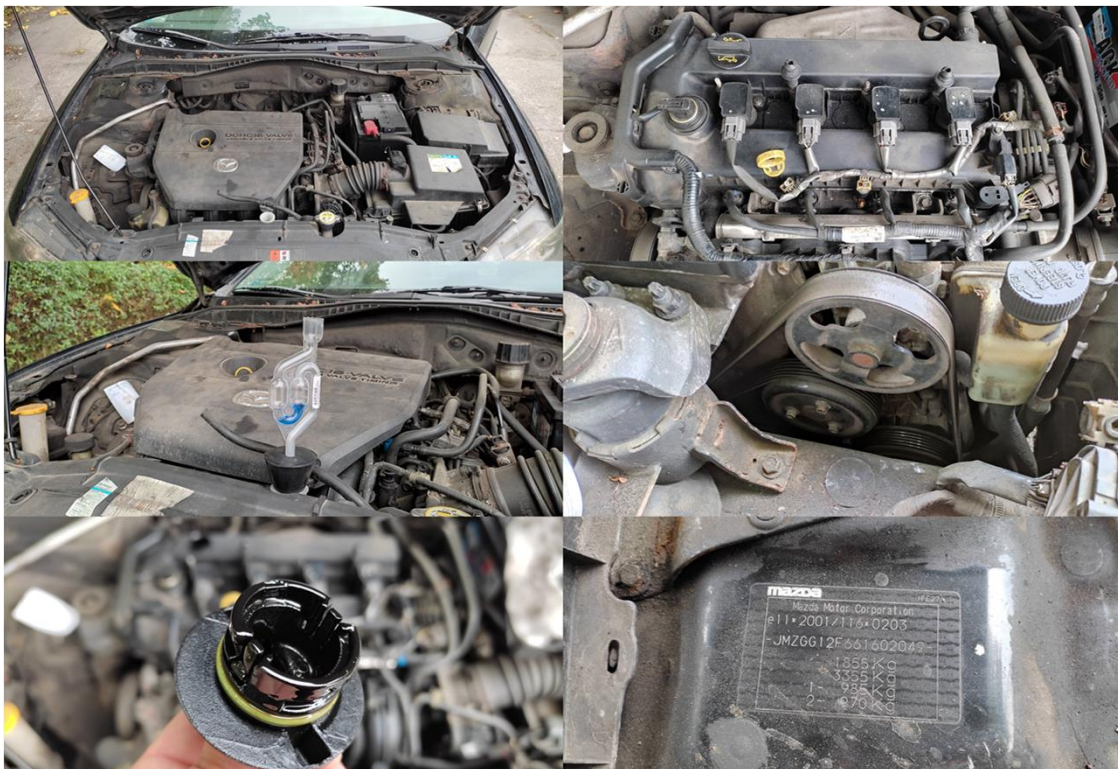
ZDJĘCIA KOMORY SILNIKA

KOMORA SILNIKA		
	Stan	Opis
Próba rozruchowa	✓	Bez uwag.
Widoczne wycieki	X	Widoczne wycieki przy wtryskiwaczach.
Korek wlewu oleju	✓	W normie. Brak nalotu i szlamu.
Poziom oleju	✓	W normie.
Poziom płynu chłodniczego	✓	W normie.
Stan kontrolerek	✓	Wszystkie gasną.
PODSUMOWANIE:		
<p>Widoczne wycieki przy wtryskiwaczach. Uszczelka pod głowicą szczelna. Poziom płynów eksploatacyjnych w normie.</p>
