RAPORT STANU TECHNICZNEGO POJAZDU		OCENA STANU KOMORY SILNIKA
Marka i model	Honda Civic	<p>Komora silnika zakurzona, nie była czyszczona przed sprzedażą. Silnik w momencie oględzin zimny, stan oleju 50% bagnetu, olej lekko ciemny, częściowo zużyty. Brak niepokojących osadów pod korkiem wlewu oleju. Silnik zupełnie suchy, bez najmniejszych zapoceń. Spod pokrywy zaworów żadnych wycieków.</p> <p>Poziom płynu hamulcowego w normie. Poziom płynu chłodzącego również w normie, płyn czysty, klarowny.</p> <p>Elementy konstrukcyjne bez uszkodzeń, bez korozji, lakier na elementach konstrukcyjnych ma fabryczne wartości – bez zastrzeżeń.</p> <p>Zamontowany akcesoryjny odstraszcacz ultradźwiękowy na kuny.</p>
Numer VIN	SHHFK1760CU012948	
Numer rejestracyjny	DWR5455J	
Data produkcji	2012	
Data I rejestracji	2.10.2012	
Przebieg	85316	
Moc silnika	99 KM	
Skrzynia biegów	ręczna	
OCENA STANU KAROSERII		OCENA STANU ŚWIATEŁ

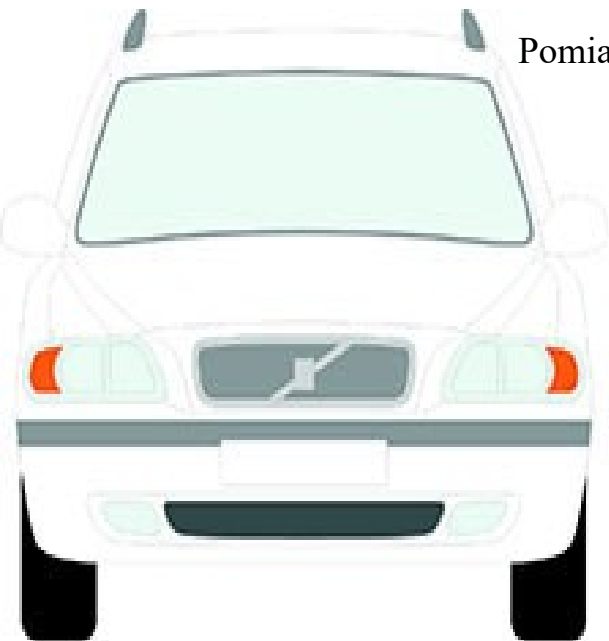
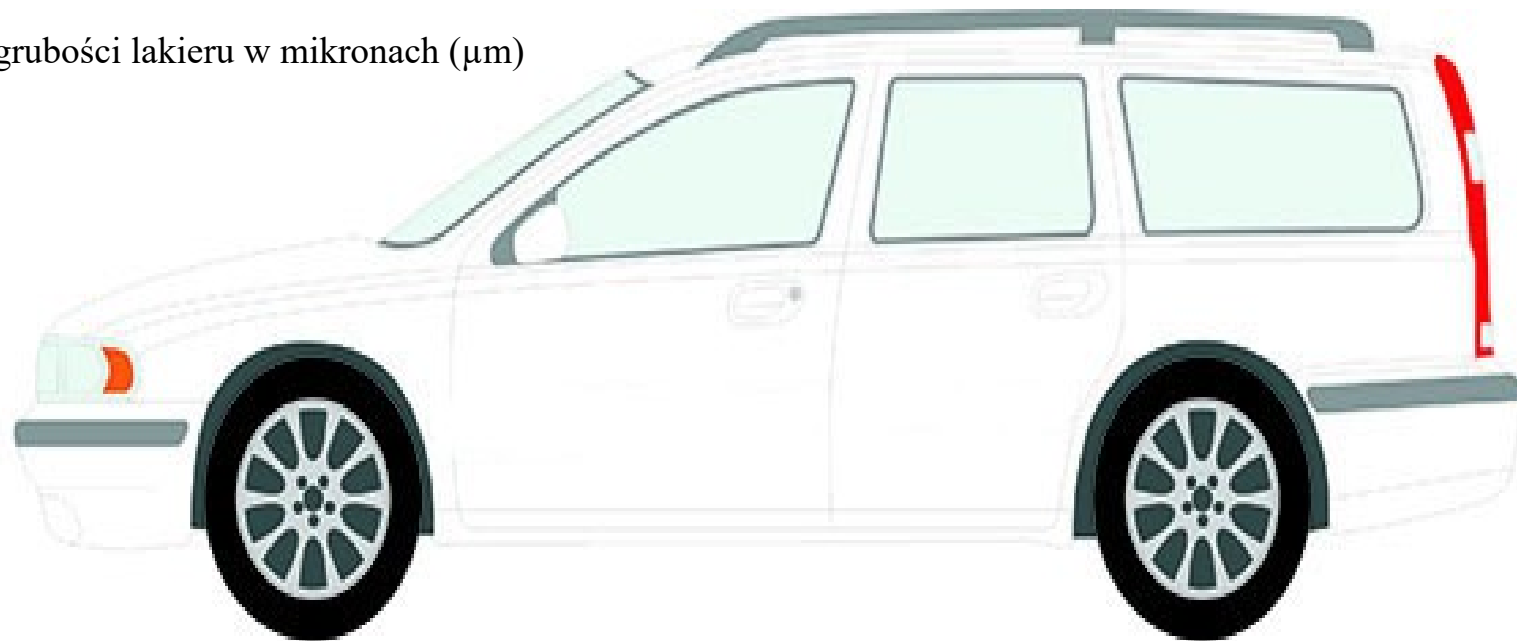
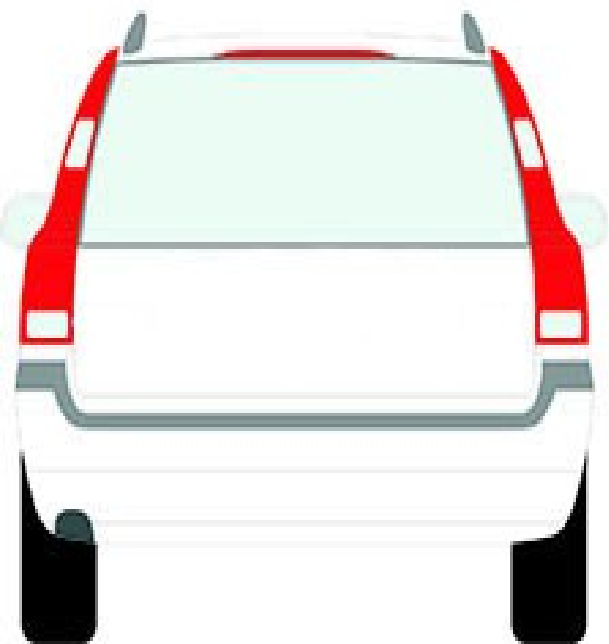
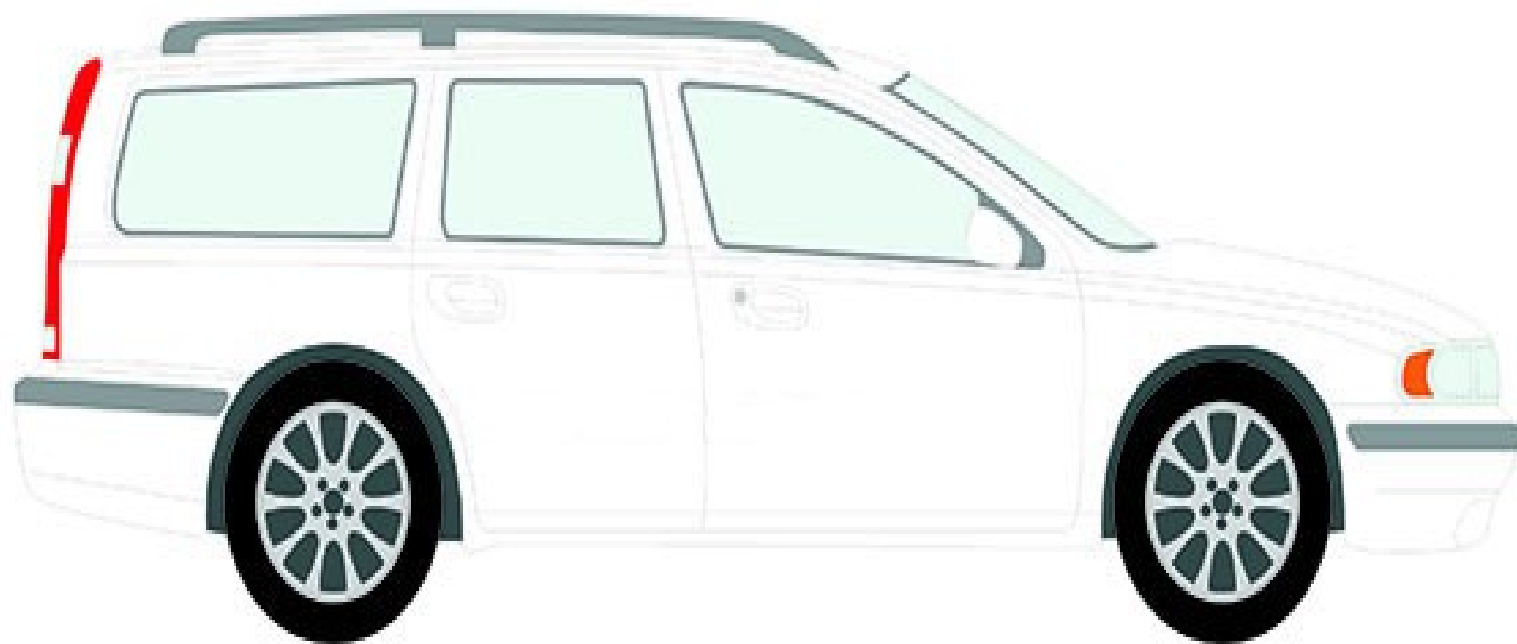
Pomiary grubości lakieru w mikronach (μm)

<p>Ogólny stan nadwozia bardzo dobry, bez zauważalnych uszkodzeń, wgnieceń czy korozji. Oględziny jednak odbyły się zaraz po intensywnym opadzie deszczu, stąd na mokrym nadwoziu nie było możliwości dokładnego rozpoznania mniejszych zarysowań itp. uszkodzeń.</p> <p>Widoczne delikatne zarysowanie dolnej części zderzaka przedniego, niedokładne spasowanie zderzaka tylnego względem błotników tylnych oraz odróżniająca się barwa lakieru na tym zderzaku.</p> <p>Pomiary warstwy lakierniczej wykazały fabrycznej grubości lakier na wszystkich elementach nadwozia, poza lewymi tylnymi drzwiami, które były cieniowane w swojej przedniej części, stąd podwójna warstwa lakieru w tym miejscu. Zauważalne ślady demontażu śrub montażowych na błotniku lewym przednim oraz drzwiach lewych przednich – prawdopodobnie te elementy były wymieniane, ponieważ mają pojedynczą warstwę lakieru.</p> <p>Lakier na progach, wnękach drzwi, klapy tylnej, elementach konstrukcyjnych w komorze silnika (kielichy amortyzatorów, podłużnice) w fabrycznej grubości. Brak śladów poważniejszych napraw blacharsko-lakierniczych.</p>		<p>Wszystkie światła w pojeździe sprawne. Reflektory przednie oryginalne, data ich produkcji niestety nie jest widoczna, stąd brak możliwości potwierdzenia ich fabrycznego pochodzenia. Reflektory bez pęknięć, zmatowienia czy śladów napraw. Również tylne lampy bez uszkodzeń, sprawne.</p>
