Nr zlecenia: 9019/BMW/2020

Data sporządzenia raportu: 06/01/2020

DANE IDENTYFIKACYJNE POJAZDU

Marka	BMW
Model	X3 E83
Nadwozie	SUV - SEGMENT D
Rocznik	09-12-2005 (PRODUKCJA)

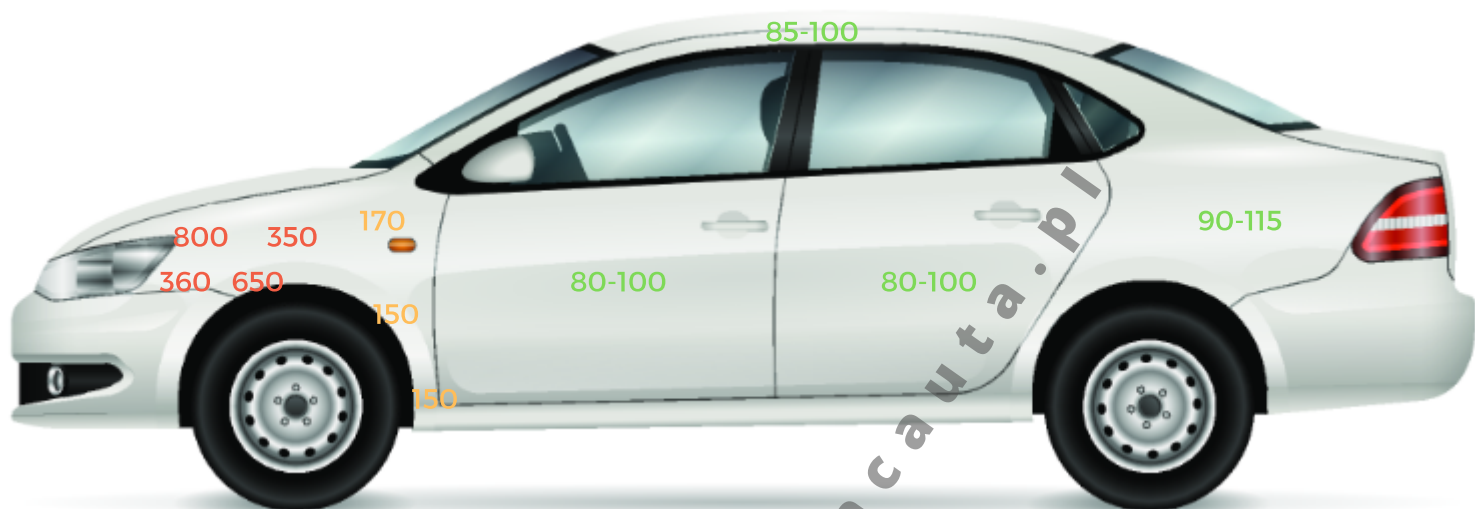
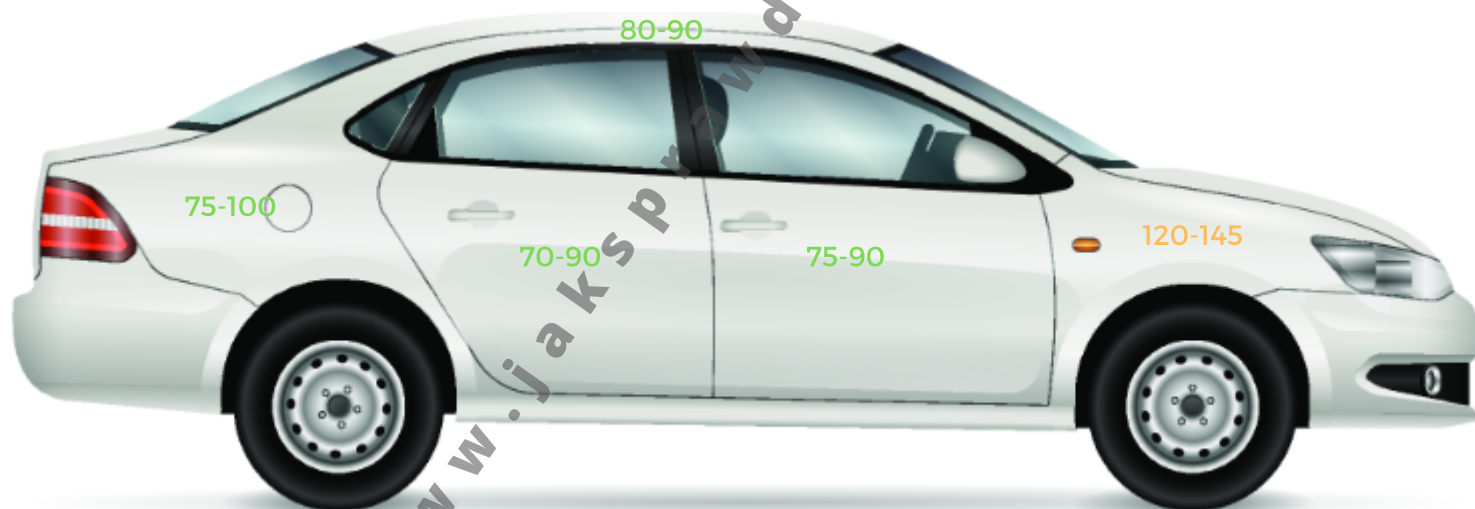
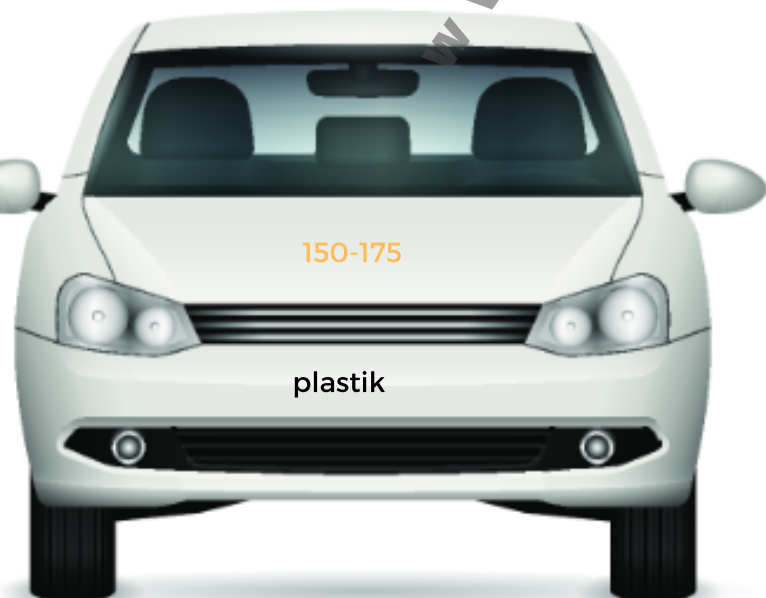
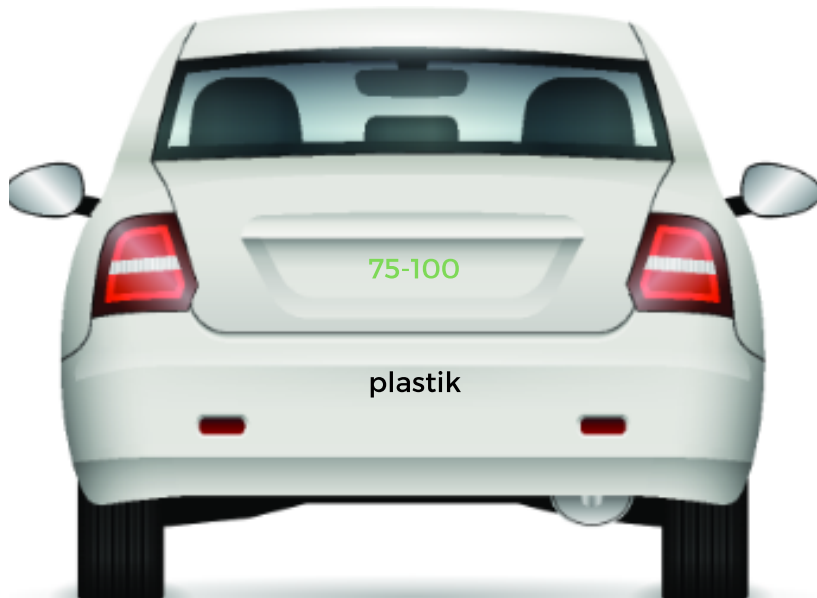
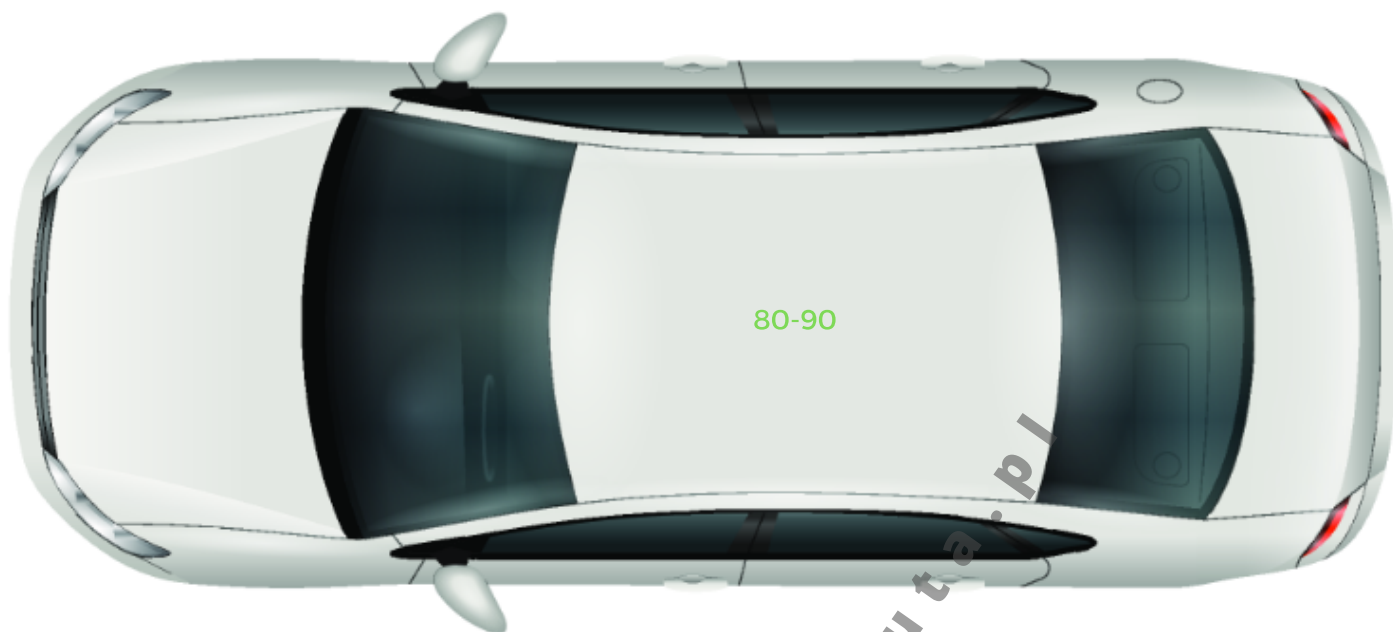
STAN BLACHARSKO-LAKIERNICZY

Samochód został uderzony w przód. W wyniku zderzenia został naprawiony lewy przedni błotnik (lakierowany, miejscami szpachlowany). Dodatkowo elementy takie jak maska, prawy błotnik oraz zderzak zostały wymienione na nowe i ponownie lakierowane (sprzedający potwierdził wymianę tych elementów na nowe). Pozostałe elementy karoserii mają oryginalną grubość lakieru oraz nie noszą śladów demontażu. Prawy przedni reflektor został uszkodzony w wyniku zderzenia, a następnie wymieniony, lewy jest oryginalny. Podczas zderzenia nie zostały aktywowane systemy bezpieczeństwa.
